能登半島地震(2024)による 基礎・地盤に係る被害報告

一般財団法人ベターリビング

久世直哉

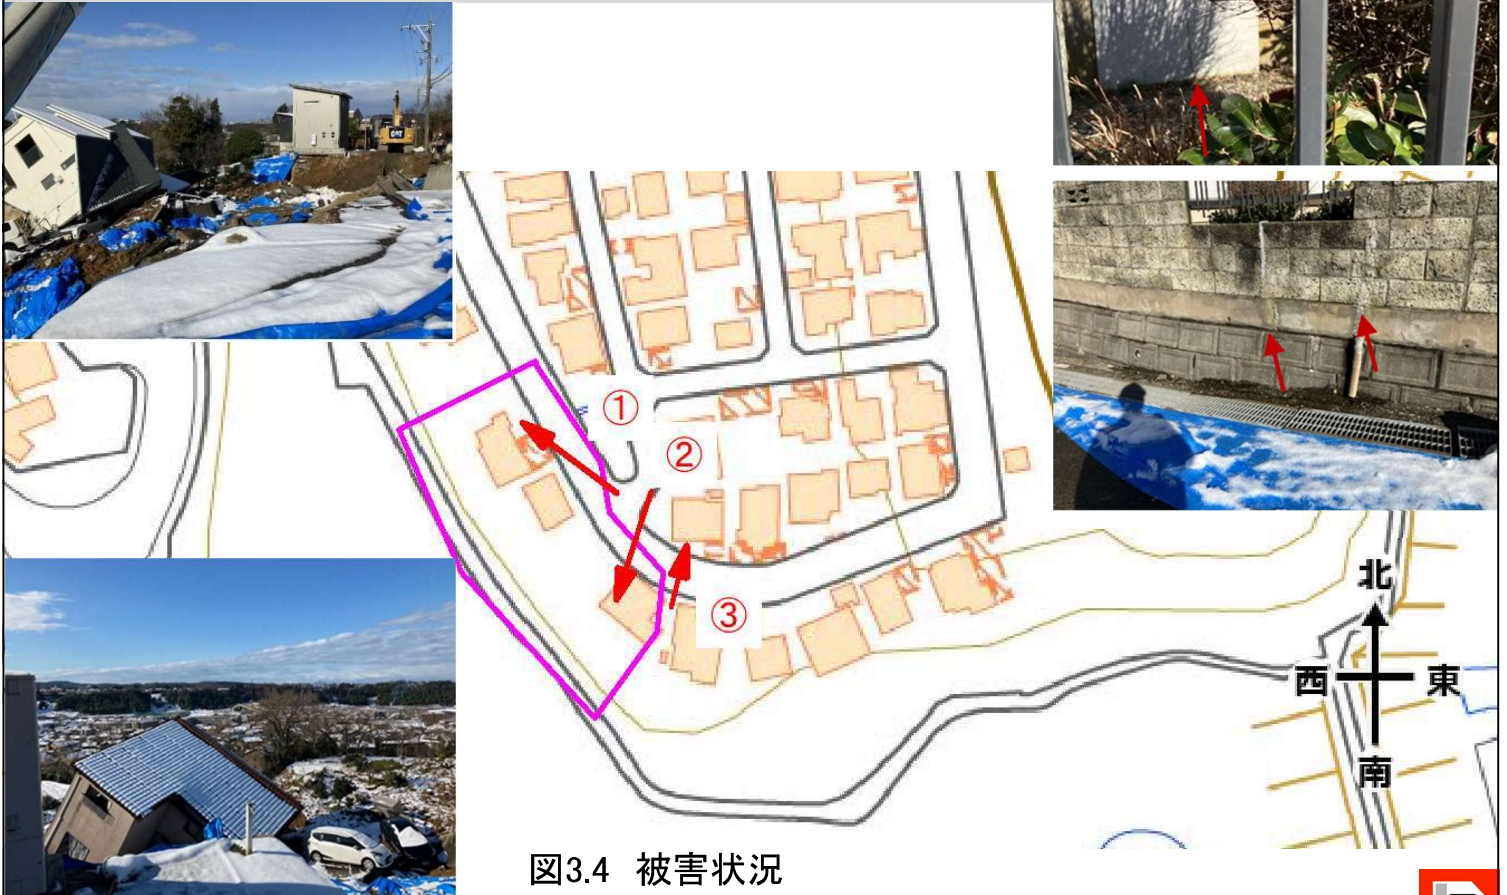
図3.4 被害状況

(1) 金沢市田上新田 (斜面崩壊)

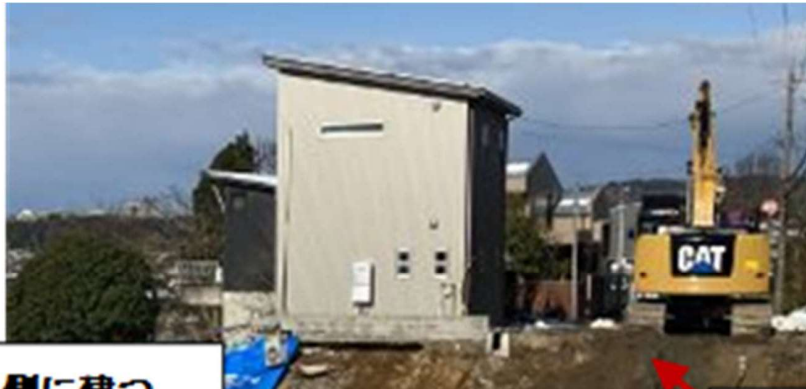
図3.5 斜面崩壊エリアの地表面（図3.4のアップ）

外周道路の外側に建つ住宅の下部地盤は砂質地盤のようであった。

外周道路の下部地盤は粘土質地盤のようであった。

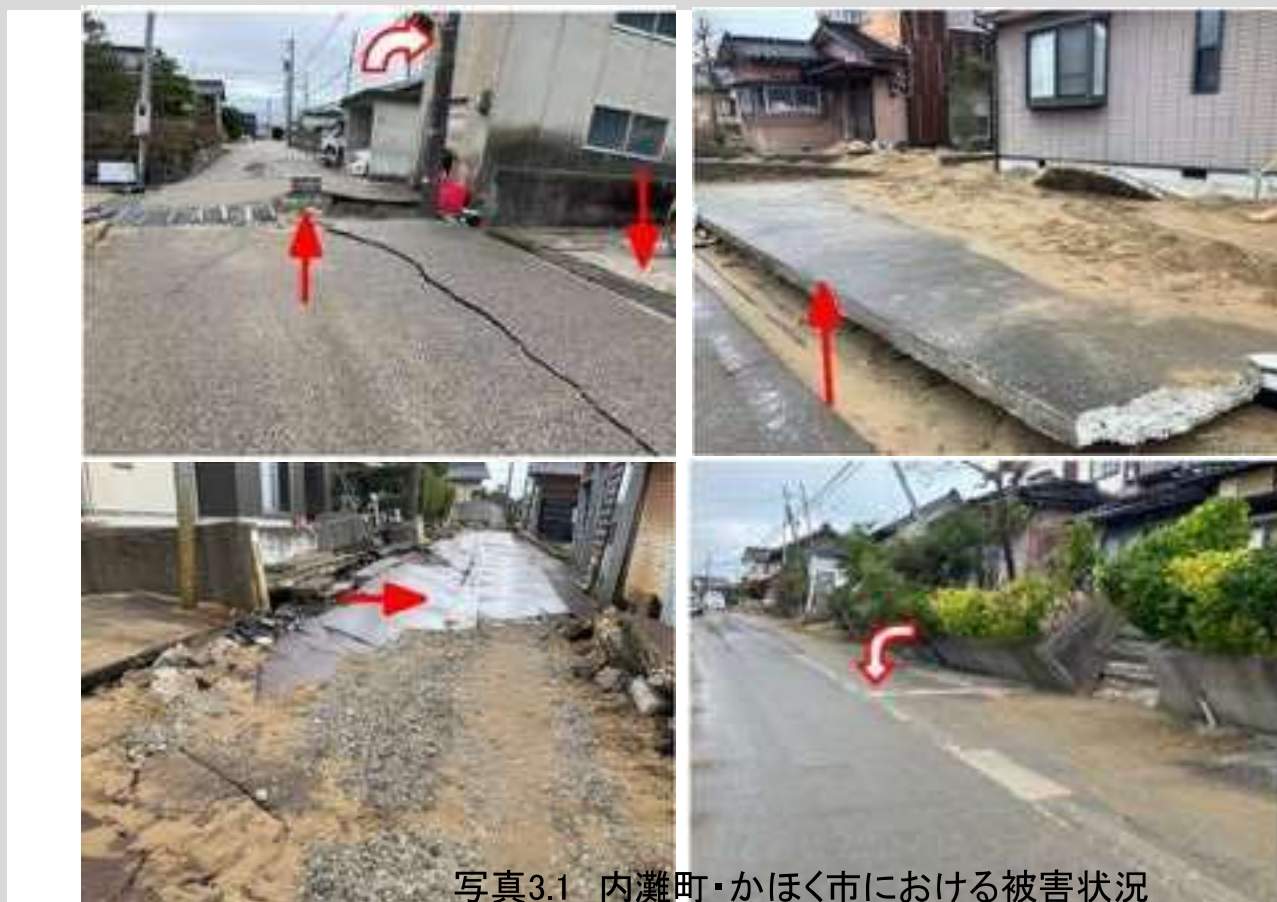
写真3.1 内灘町・かほく市における被害状況

(2) 内灘町・かほく市（液状化）

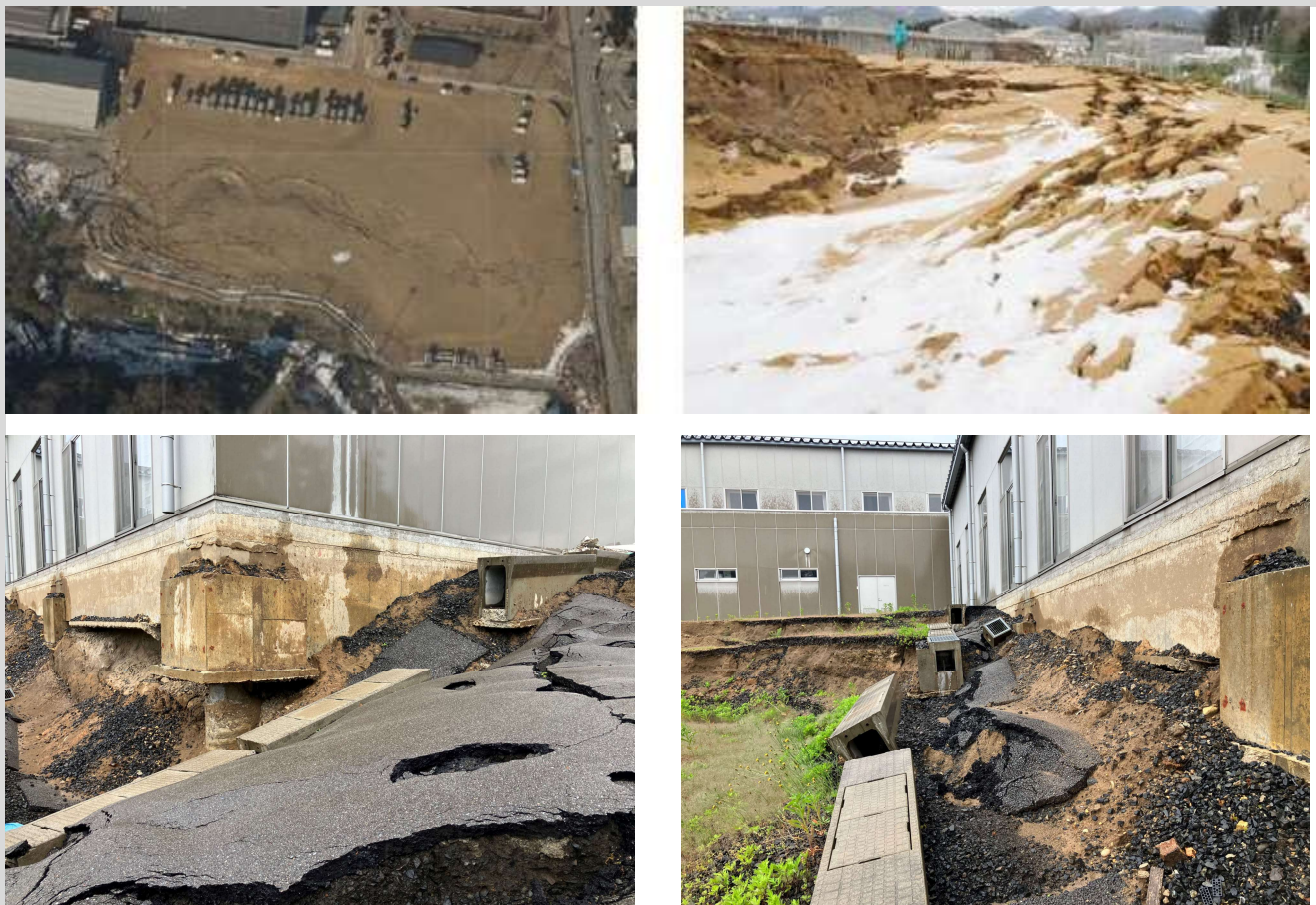
写真3.2 F中学校における被害状況

(3) 輪島市F中学校（斜面崩壊＋杭基礎）

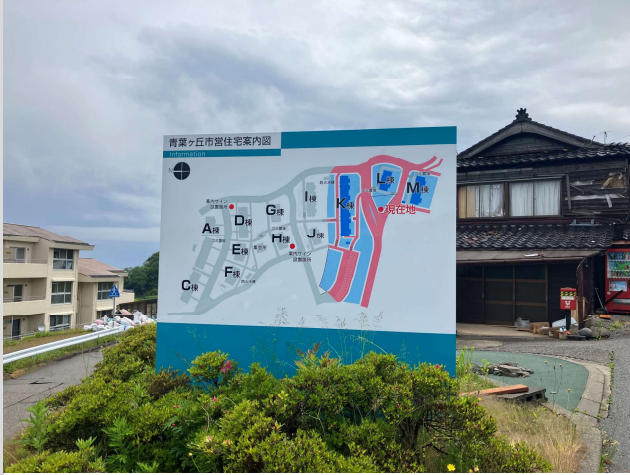
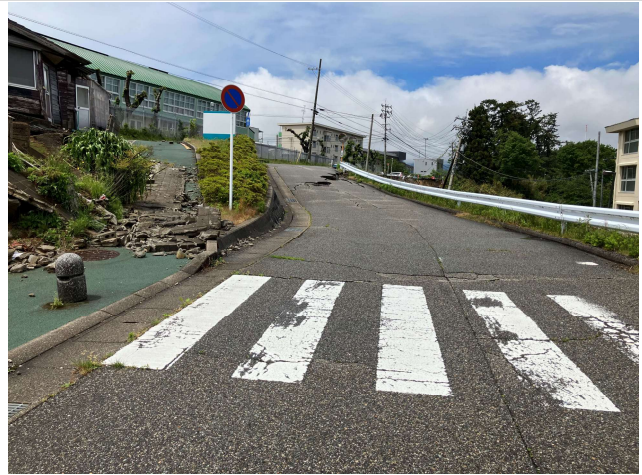
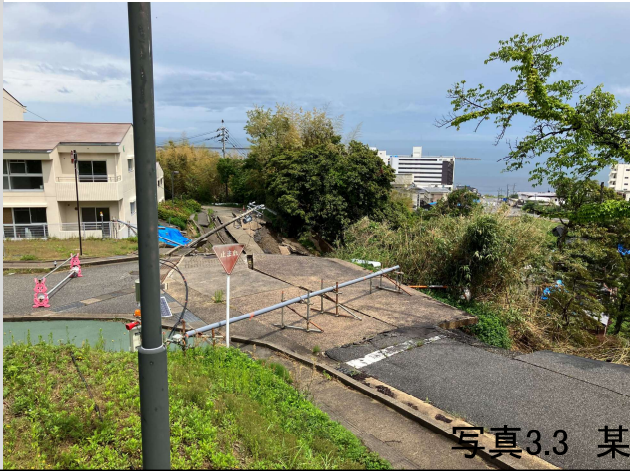
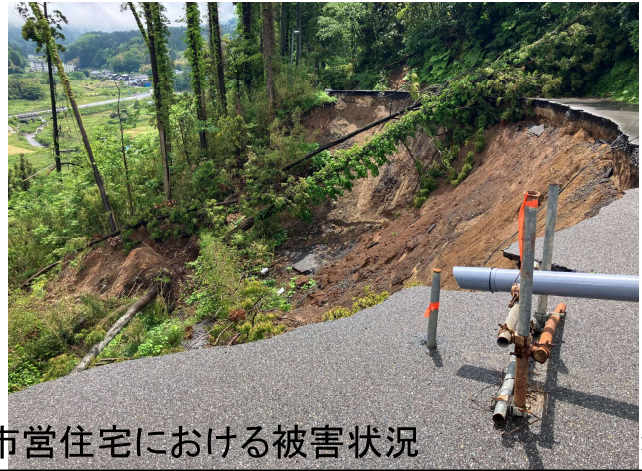
写真3.3 某市営住宅における被害状況

(4) 輪島市・某市営住宅・K棟（斜面崩壊＋杭基礎）

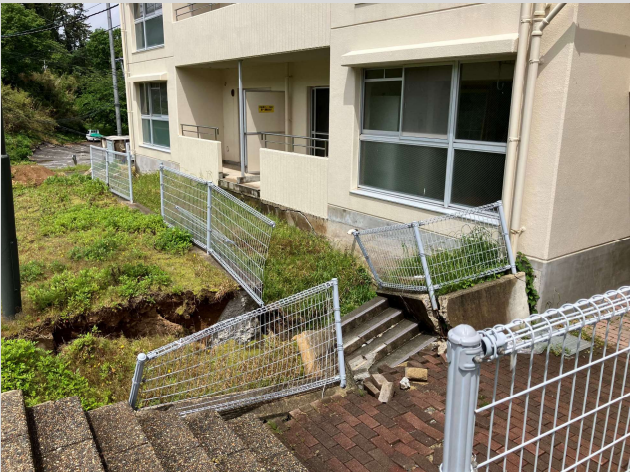
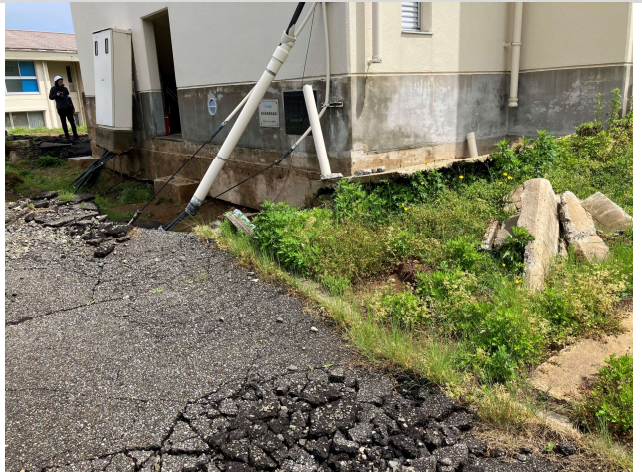
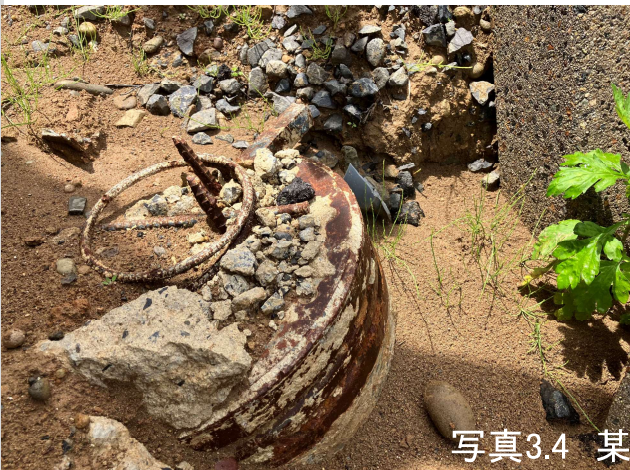
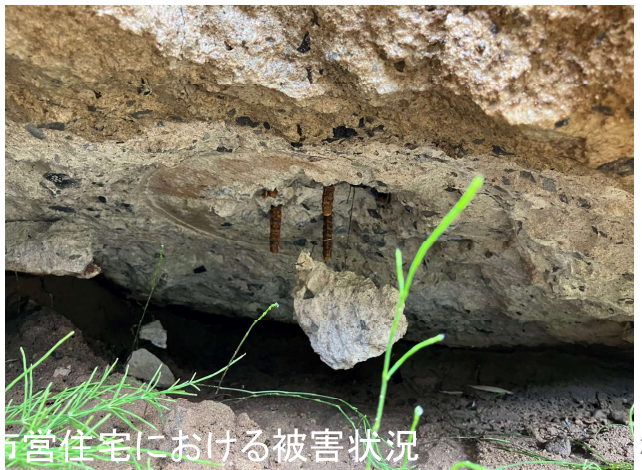
写真3.4 某市営住宅における被害状況

(4) 輪島市・某市営住宅・K棟（斜面崩壊＋杭基礎）

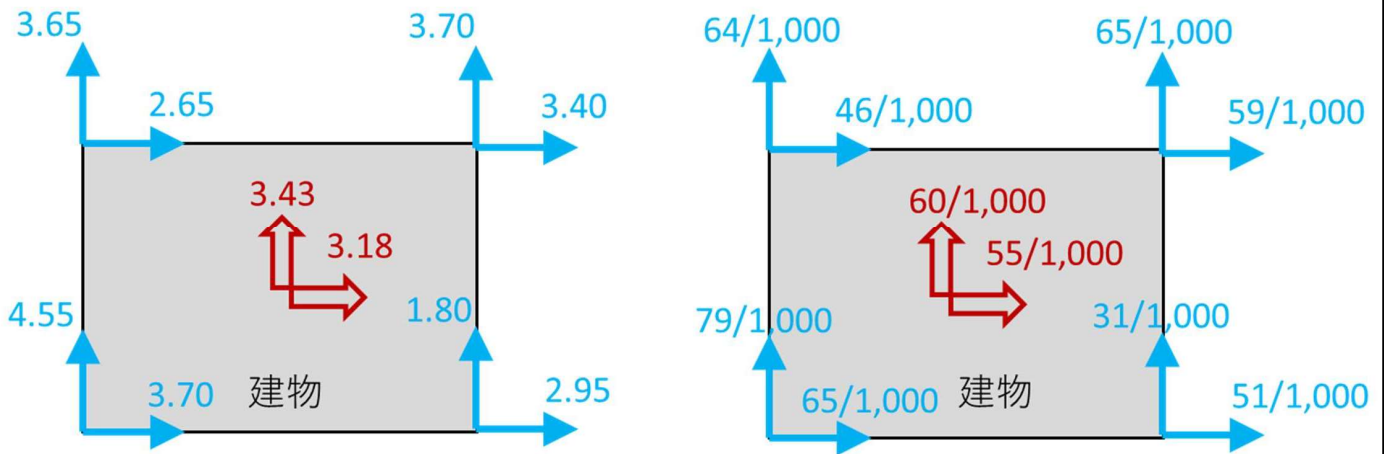
図3.14 傾斜測定結果

a) 傾斜角 (°)

b) 傾斜量

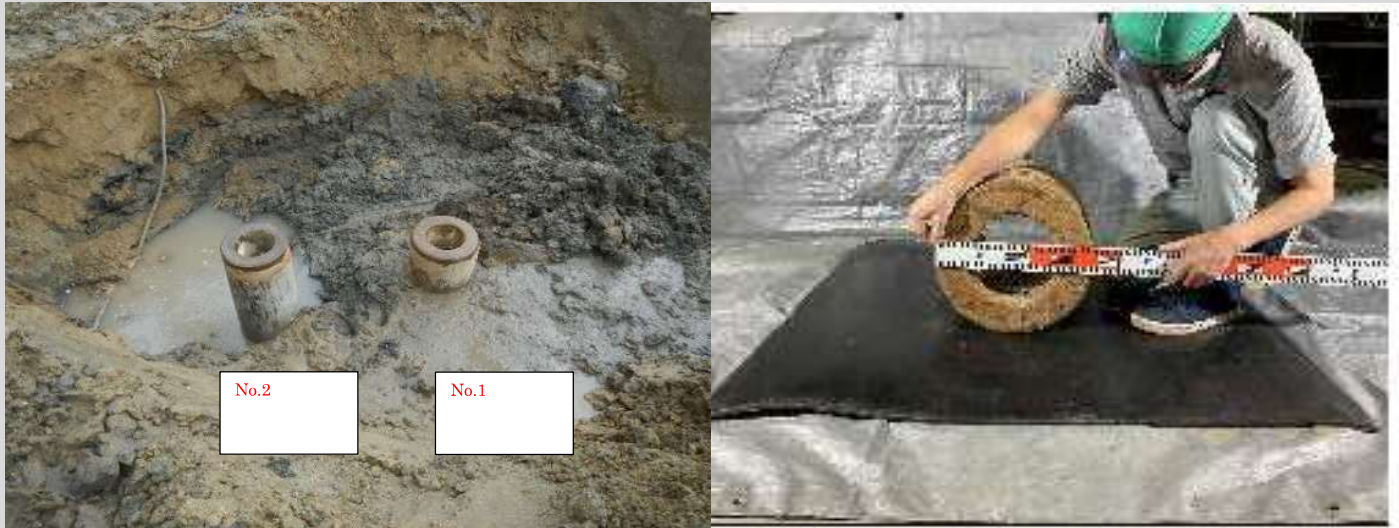
写真3.8 B建物の杭

杭径	壁厚	PC鋼材の本数	PC鋼材の直径	PC鋼材の配置半径	らせん筋の直径
350mm	80mm 程度	7本	7.4mm 程度	280mm 程度	2.9mm 程度
